平成29年度 実施個所

<別添書類4-1> 対象物件の地区内位置図

平成29年度 伝統的建造物群保存地区修理事業

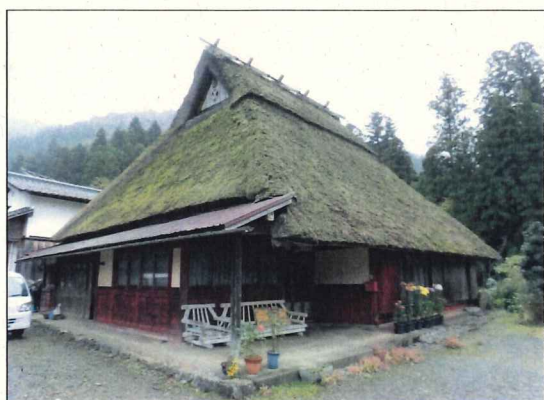
【中野幹子 K-06-①】

工 事 内 容	茅葺屋根修理
事 業 費	5,187,000円
施 工 内 容	主屋の茅葺屋根の葺替

施工前

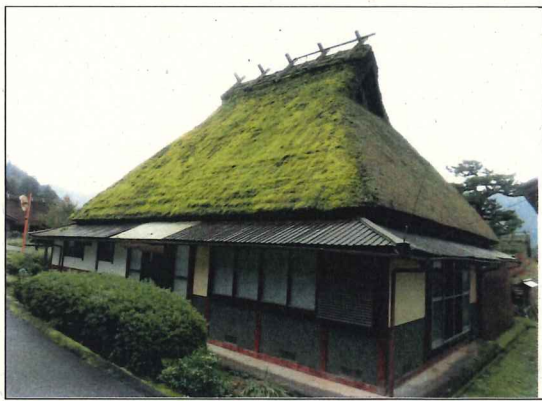
【中野清子 S-03-①】

工 事 内 容	主屋茅葺屋根修理工事
事 業 費	5,161,000円
施 工 内 容	主屋の茅葺屋根の葺き替え修理

施工前

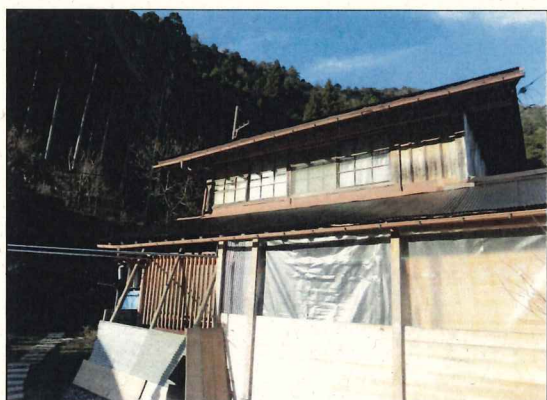
【中野 修 S-06-③】

工 事 内 容	小屋トタン葺屋根修理
事 業 費	3,207,000円
施 工 内 容	小屋のトタン屋根の塗り替え修理等

施工前

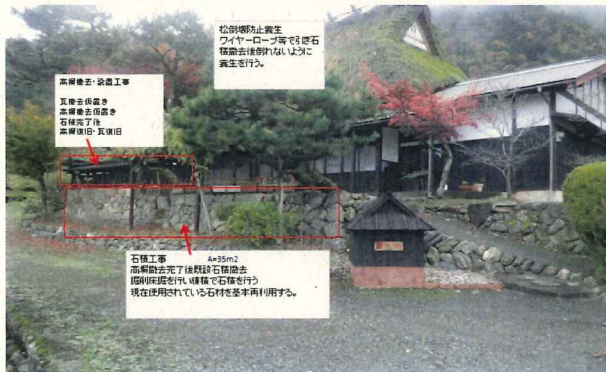
施工後

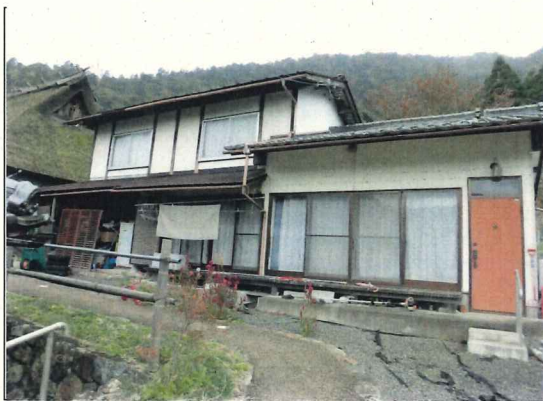
【中野 忠樹】

工 事 内 容	主屋離れ屋根・外壁修景
事 業 費	4,147,000円
施 工 内 容	離れのトタン屋根の葺き替え及び外壁腰板張り、ならびに外壁塗装工事

施工前

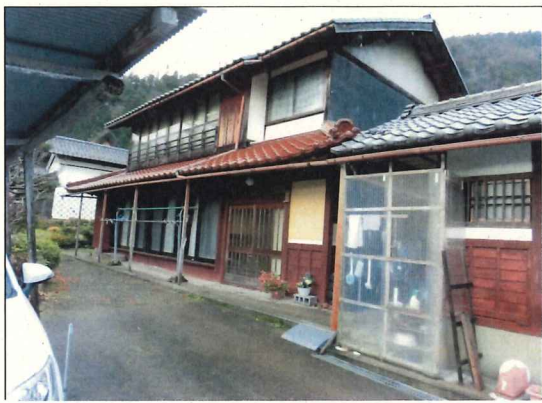
【中野俊一 N-05-①】

工 事 内 容	主屋瓦葺屋根修理【三次申請】
事 業 費	757,000円
施 工 内 容	主屋の瓦葺屋根の修理

施工前

- ・ 経年・虫害・凍害による劣化が各所に見られます。
- ・ 比較的新しい大屋根では軒瓦を中心に、下屋根では壁際・軒先を中心に全体的に瓦のずれが目立ちます。
- ・ 瓦の確摺等は少ないものの、瓦を固定する椽木が劣化しているため、葺き替え等の改修工事が必要とします。

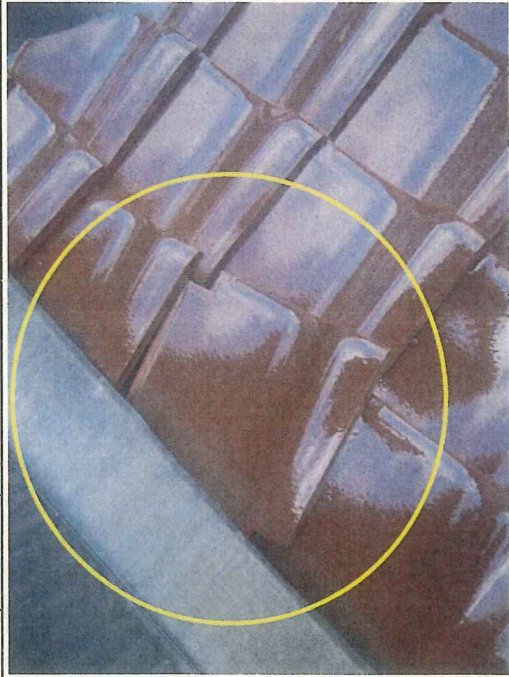
部 位 ⑤ 下屋根東側 壁際
雪害により棧瓦がずれています。

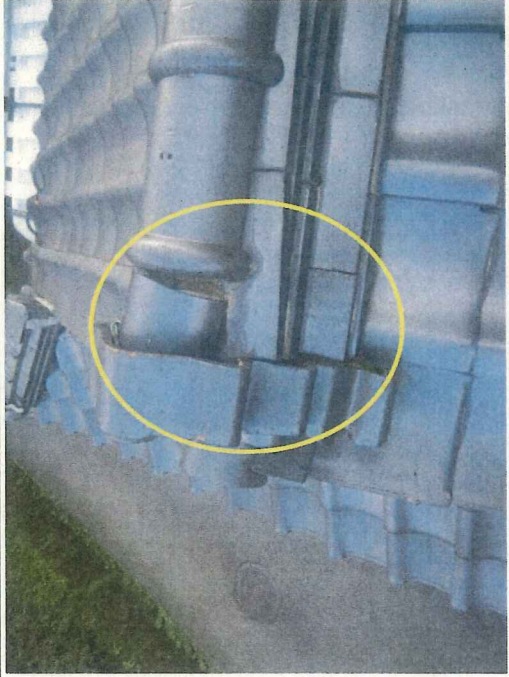
部 位 ⑦ 平屋陸棟 東側鬼瓦裏
雪害により棟が崩れています。

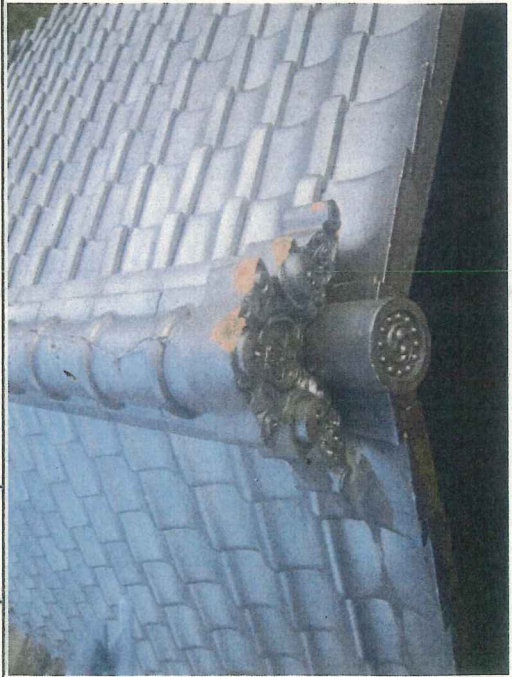
部 位 ⑥ 平屋陸棟 西側鬼瓦
鬼瓦が凍害により破損しています。

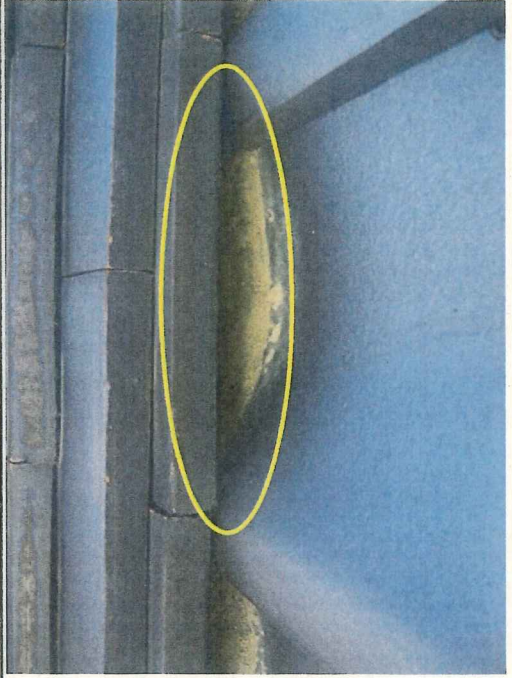
部 位 ⑧ 平屋陸棟
面戸が劣化し、葺き土が流れています。

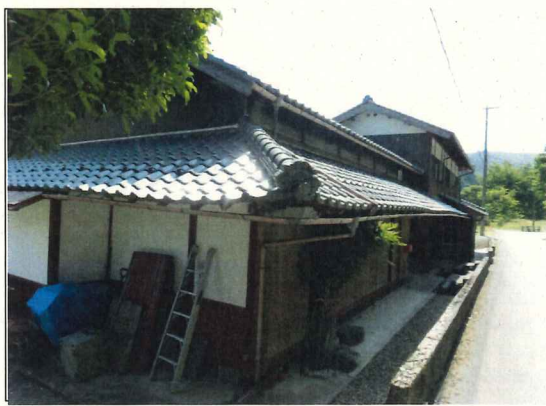
【中野常久 I-02-①】

工 事 内 容	主屋瓦屋根修理工事
事 業 費	632,000円
施 工 内 容	瓦屋根修繕工事及び下屋根補強工事

施工前

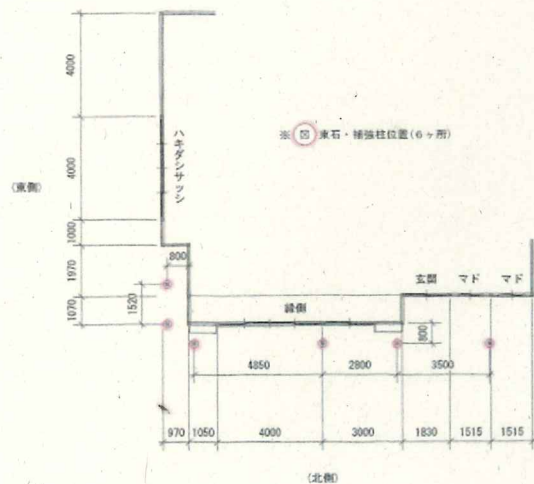
- ・下屋の加重を補強柱で支える。
- ・東石の設置(東面2か所、北面4か所)

- (大屋根)
 - ・棟積み替え
- (棧瓦)
 - ・締め直し(部分補修)
