# 南丹市公共施設個別施設計画

南丹市

令和3年3月

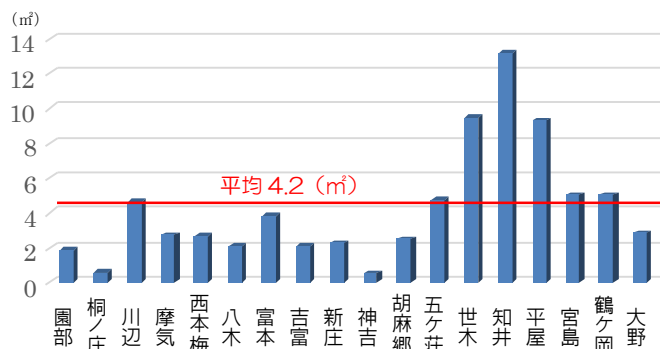
図1 区域別一人あたりの公共施設床面積

南丹市公共施設再配置計画における小区利用圏域に基づき、南丹市域を園部地区を5区域（園部、園部町は1区域にまとめています。）、八木地区を5区域、日吉地区を3区域、美山地区を5区域に分類します。また、区域別一人あたりの公共施設床面積は次のとおりです。

（人口は令和30年2月28日現在）
